2022年6月にカリフォルニアで発生したMV-22の事故に係る 事故調査報告書及び再発防止策の確認結果

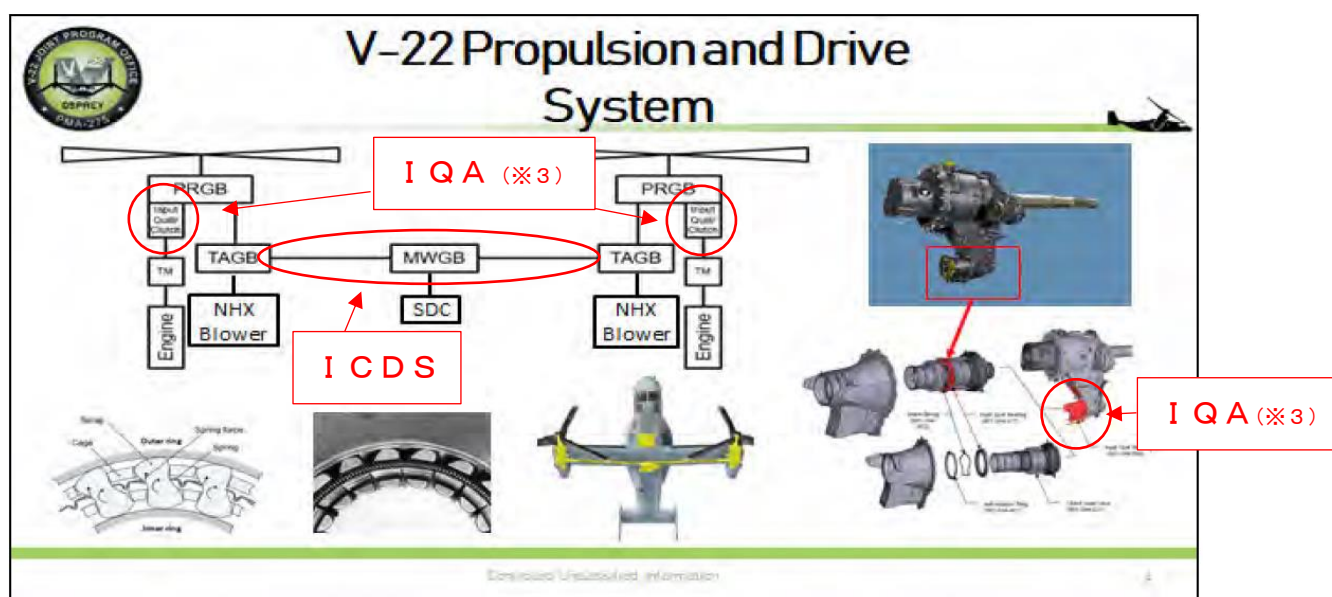
事故調査報告書を基に作成

その後、防衛省から米側に対し、今般の事故は、両方のエンジンにおいてハード・クラッチ・エンゲージメント（HCE（※1））が発生することにより、航空機の片側のエンジンから他方のローターへ動力を伝達する系統（ICDS（※2））が故障したため、右側のプロップローターが推力を失ったものの、左側のプロップローターは一定の推力を維持していたことから、左右のバランスが崩れて墜落したものであることを確認した。

（※1）プロペラとそのエンジンをつなぐクラッチが離れ、再結合する際に衝撃が発生する現象

（※2）Interconnect Drive System

（※3）Input Quill Assembly（クラッチに関連する部品）

2 米側の事故の再発防止策
