図2.5.1(4) 現地踏査結果(役場周辺)

図2.5.1(5) 現地踏査結果(石畑周辺)

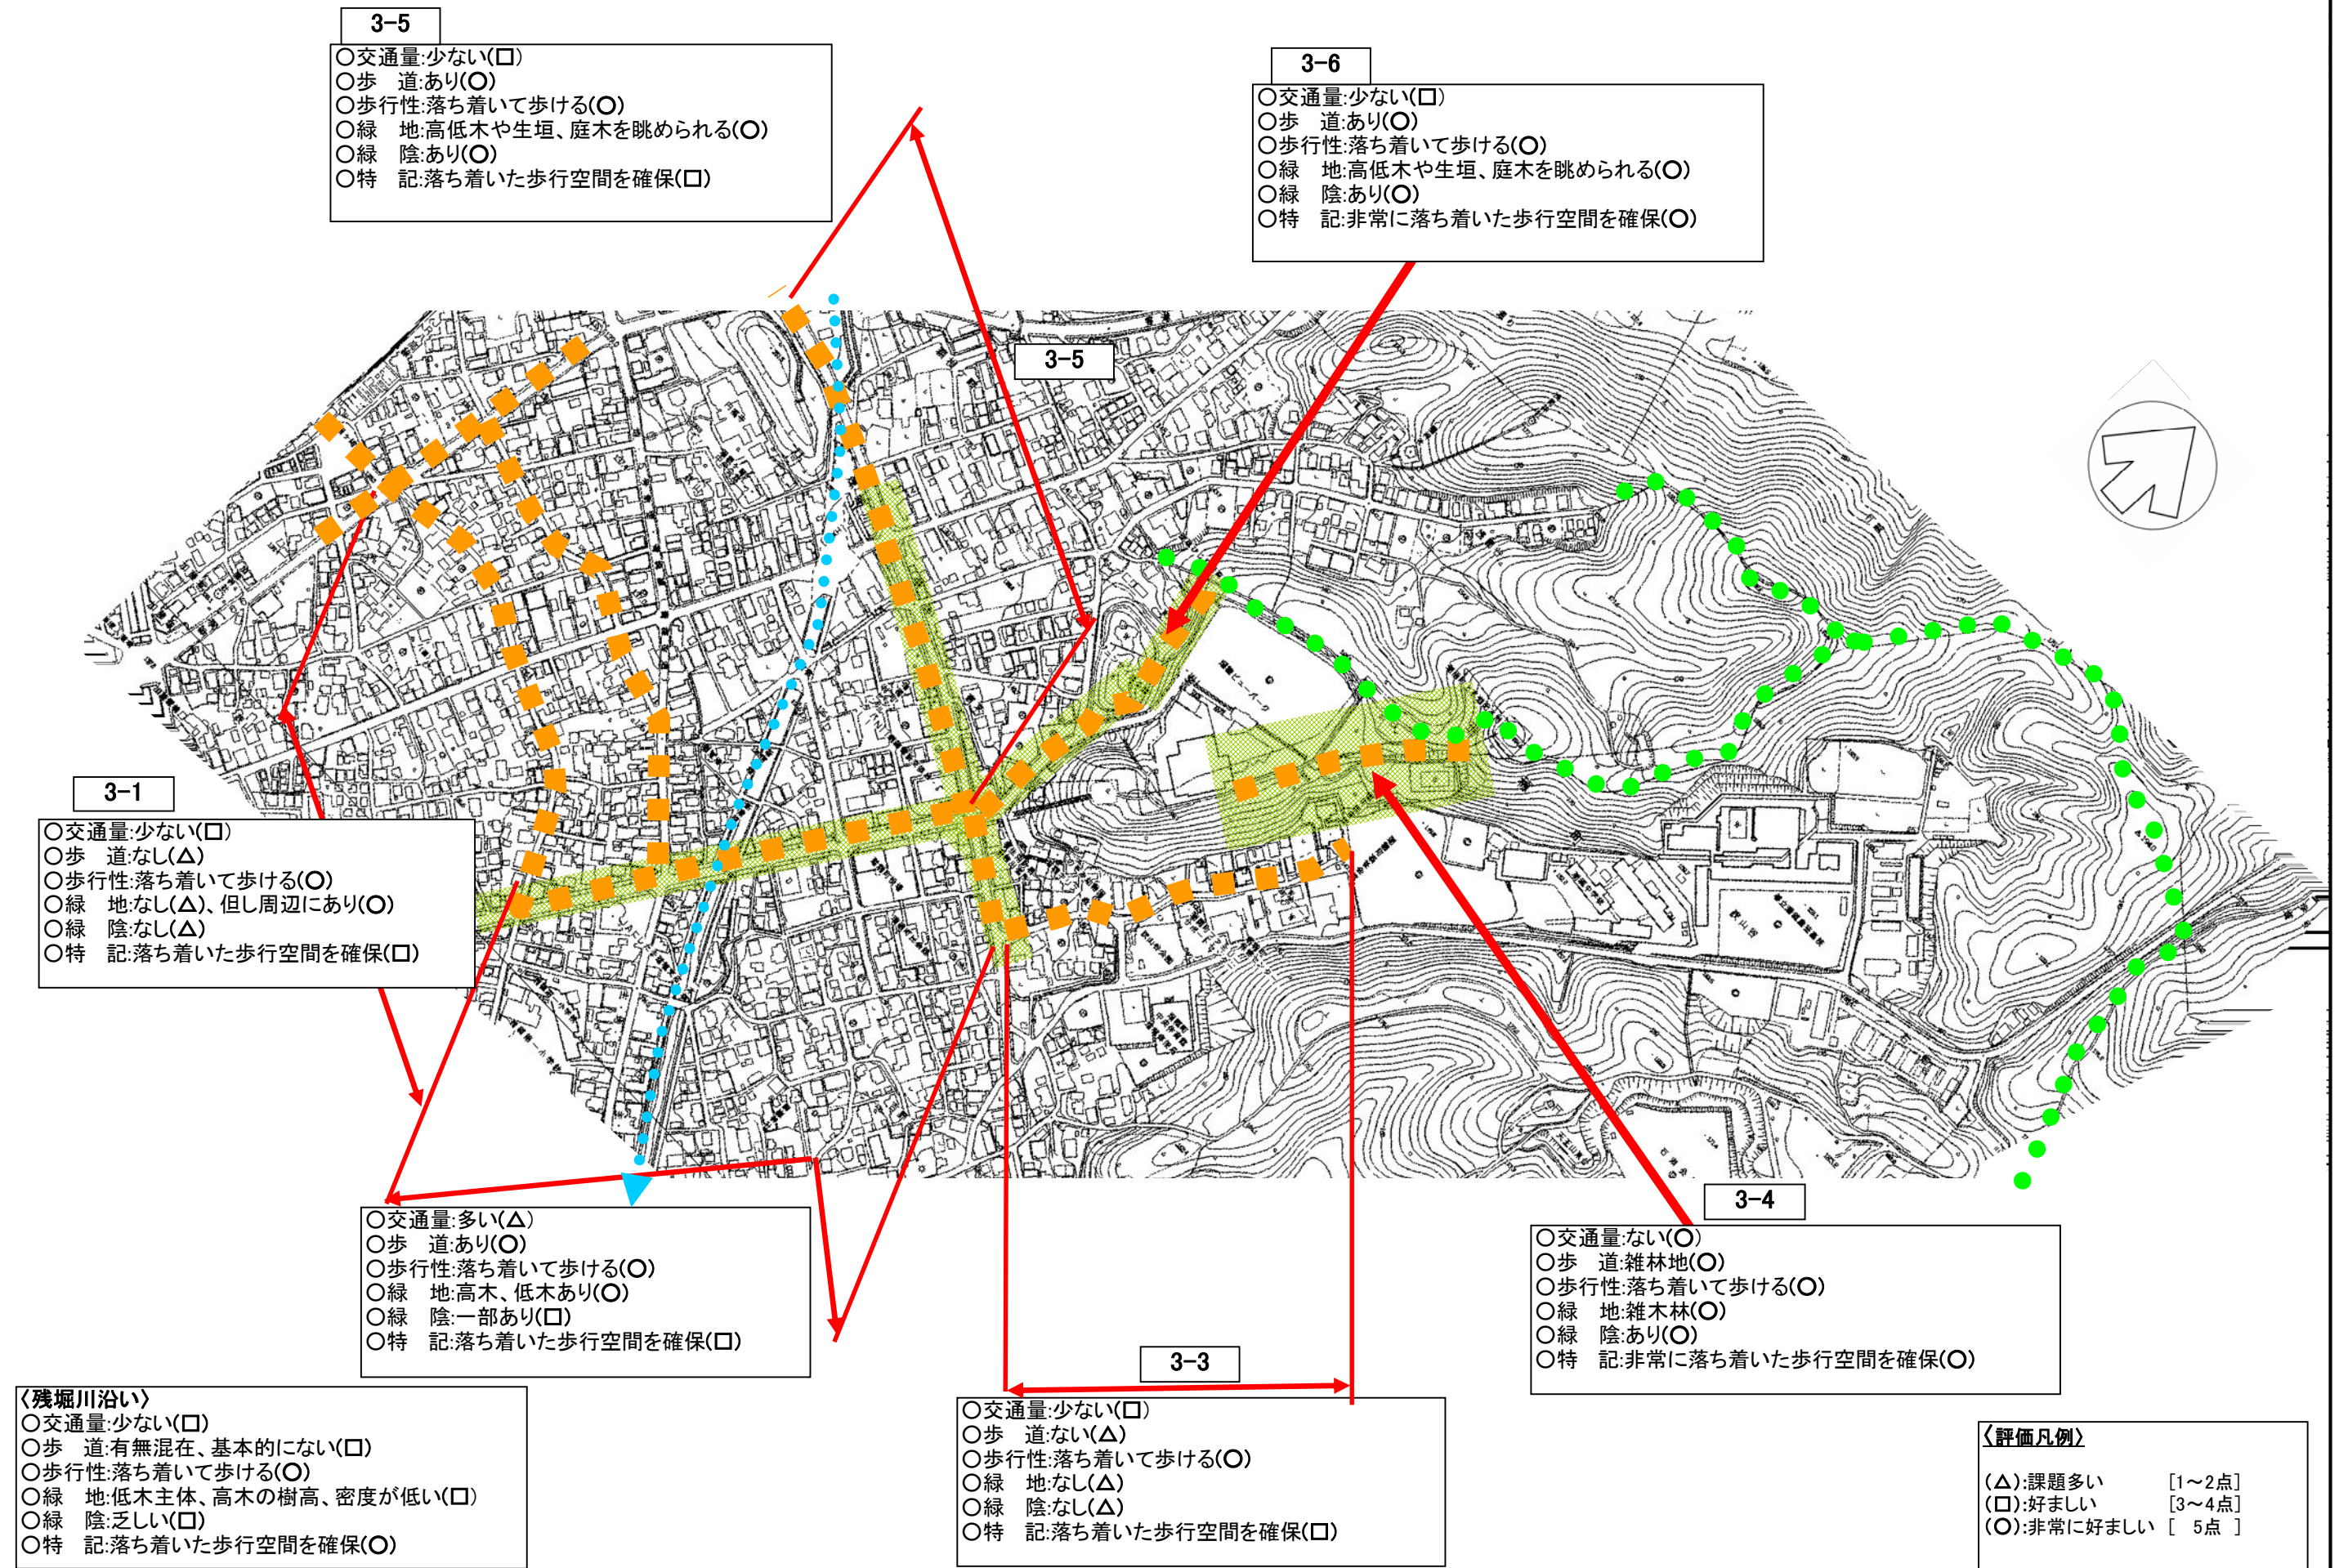
〈残堀川沿い〉  
 ○交通量:少ない(□)  
 ○歩 道:有無混在、基本的にない(□)  
 ○歩行性:落ち着いて歩ける(○)  
 ○緑 地:低木主体、高木の樹高、密度が低い(□)  
 ○緑 陰:乏しい(□)  
 ○特 記:落ち着いた歩行空間を確保(○)

〈青梅街道〉  
 ○交通量:多い(△)  
 ○歩 道:なし、路側帯のみ(△)  
 ○歩行性:落ち着いて歩けない(△)  
 ○緑 地:なし(△)  
 ○緑 陰:乏しい(△)  
 ○特 記:落ち着き歩行できない(△)

2-3  
 ○交通量:少ない(□)  
 ○歩 道:なし(△)  
 ○歩行性:落ち着いて歩ける(○)  
 ○緑 地:道路上はなし(△)生垣、庭木を眺められる(○)  
 ○緑 陰:乏しい(△)  
 ○特 記:落ち着いた歩行空間を確保(□)

2-1  
 ○交通量:少ない(□)  
 ○歩 道:なし(△)  
 ○歩行性:落ち着いて歩ける(○)  
 ○緑 地:道路上はなし(△)生垣、庭木を眺められる(○)  
 ○緑 陰:乏しい(△)  
 ○特 記:落ち着いた歩行空間を確保(□)

2-2  
 ○交通量:少ない(□)  
 ○歩 道:なし(△)  
 ○歩行性:落ち着いて歩ける(○)  
 ○緑 地:道路上はなし(△)生垣、庭木を眺められる(○)  
 ○緑 陰:乏しい(△)  
 ○特 記:落ち着いた歩行空間を確保(□)
