## 瑞穂町図書館改修工事の現状について

### 1 工事の経過と課題

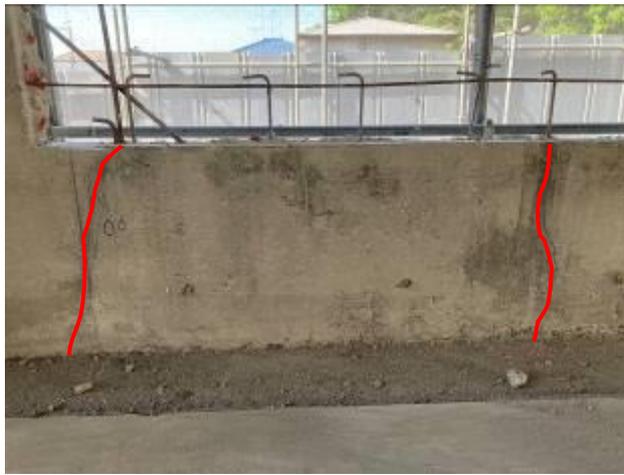
解体工事を進めていく過程で2点の課題が発生しました。1点目は、既存建物の構造躯体である壁、梁に補修を必要とするクラック（ひび割れ）等が確認されました。

既存東棟1階壁クラック

外部・内部クラック補修（工法：樹脂注入工法、Uカット充填工法）

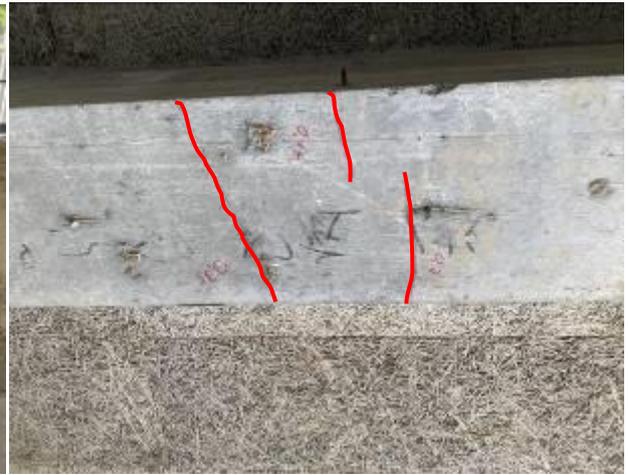
既存西棟2階梁クラック

外部・内部クラック補修（工法：樹脂注入工法、Uカット充填工法）

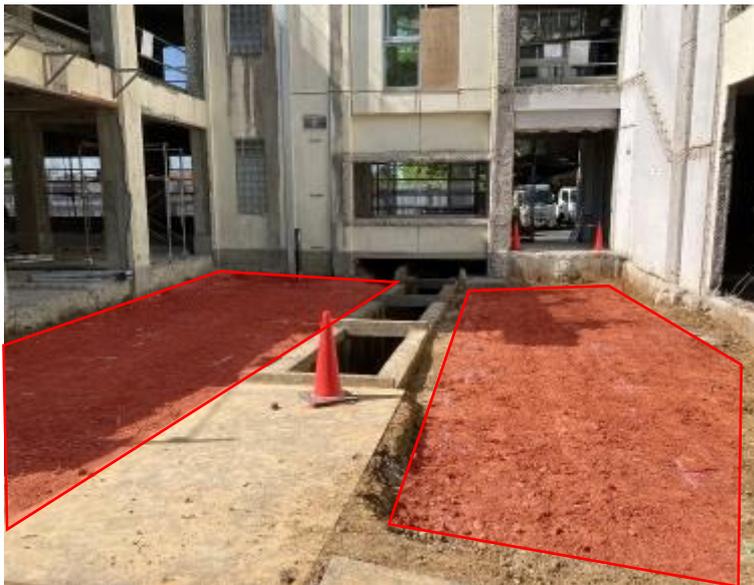
2点目は、増築の基礎工事に伴う掘削を進めていく過程で、建設当初の資料（図面等）に記載のない予期せぬ埋設物（ガラ等）が露出し、適切な処分や良質土への入替えを行う必要が生じました。

中央増築部  
(写真左側が既存東棟、右側が既存西棟)

（ガラ等混入土：積込、運搬、分別処分）

（良質土：積込、運搬）

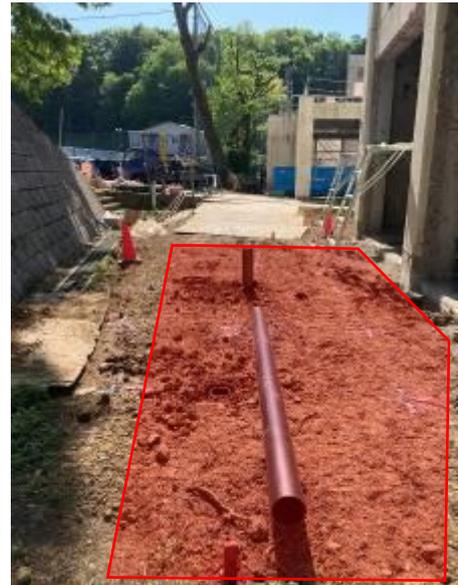
北棟増築部  
(写真奥側が瑞穂中学校校庭)
